## LE GLISSEMENT DE TERRAIN ET LES INONDATIONS CATASTROPHIQUES DE LA JOSEFINA EN ÉQUATEUR

Éric Cadier \*, Othon Zevallos \*\*, Pedro Basabe \*\*\*

## THE LANDSLIDE AND CATASTROPHIC FLOODING OF THE JOSEFINA IN ECUADOR

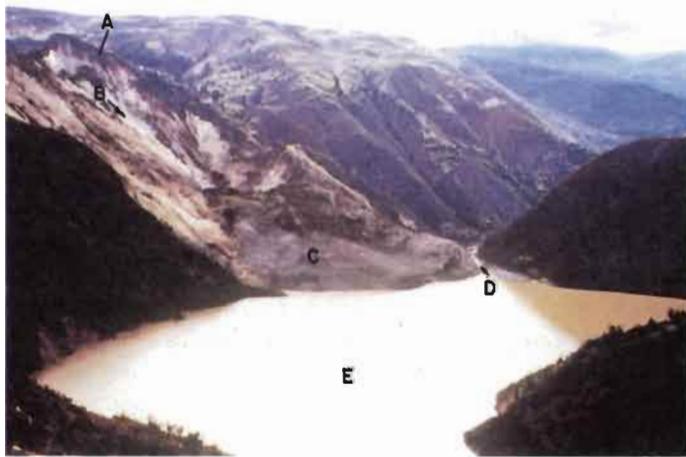
Fig. 2 - Vue du glissement et du lac depuis l'amont, un jour avant la rupture (photo C. Menendez). (A) Tête du glissement ; (B) Direction du mouvement ; (C) Accumulation des matériaux ayant glissé ; (D) Canal creusé dans la partie la plus basse du glissement ; (E) Lac accumulé en amont du glissement.

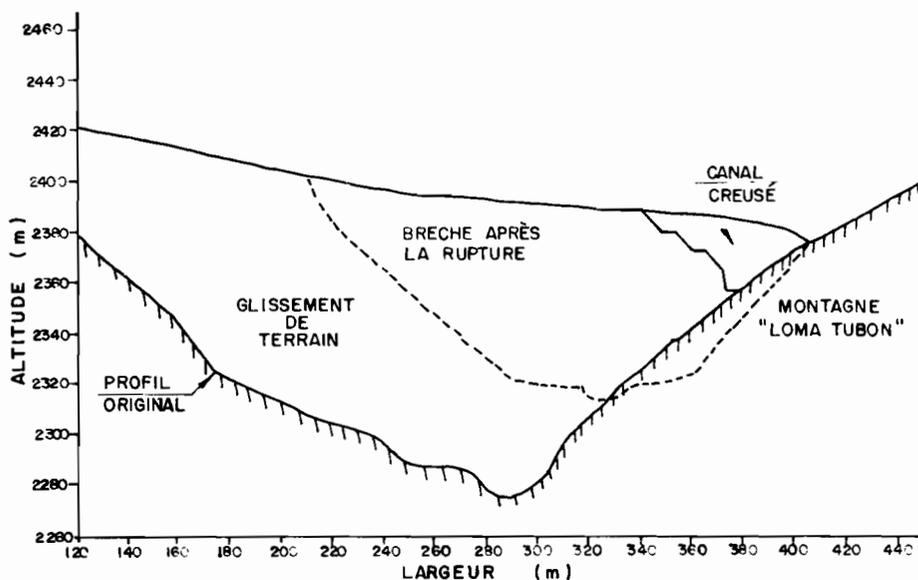
Fig. 3 - Section transversale du canal d'évacuation (adapté de Aguilera & Romo, 1993).

Enfin, quand l'eau a commencé à s'écouler, le canal d'évacuation a été très souvent obstrué par des éboulements développés dans ses parois à la fois trop raides et constituées de matériaux non consolidés. L'eau, par son action érosive, provoquait ainsi l'obstruction du canal qu'elle était censée creuser. En conséquence, ces éboulements ont retardé de cinq ou six jours le moment de la rupture et augmenté le niveau du lac de quatre mètres supplémentaires qui n'avaient pas été prévus.

- a) Les pentes latérales près du fond du canal étaient trop fortes et le fond du canal trop étroit, d'où son obstruction répétée par des éboulements de terrain.
- b) La pente longitudinale du canal était trop faible, et par conséquent, en amont du seuil d'érosion régressive, l'eau n'avait pas la capacité d'enlever les plus grands blocs des éboulements.
- c) Il aurait été souhaitable d'installer dès le début un système permettant de traverser le canal (petit téléphérique ou bateau sur le lac), facilitant le déblaiement des éboulements obstruant le canal.

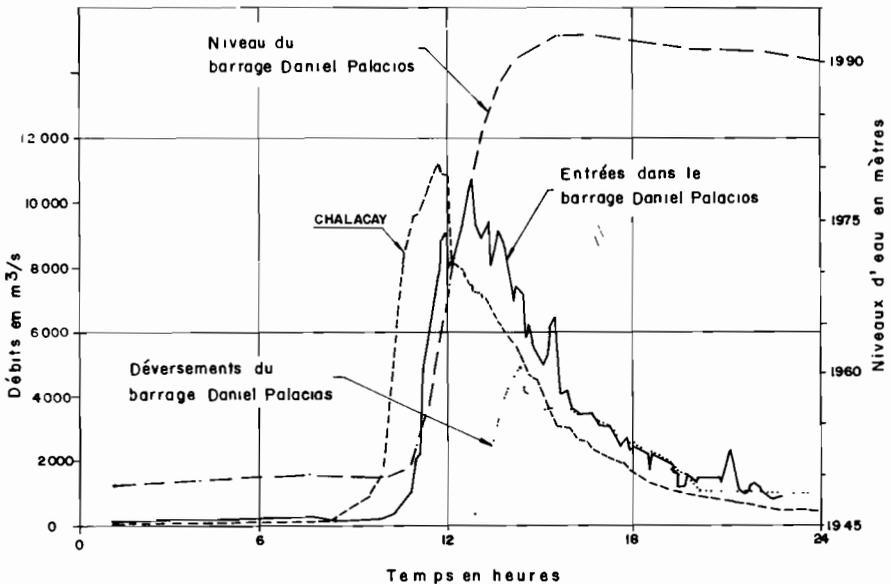
Les résultats de ces simulations ont été les suivants : débit maximum au barrage de la Josefina : de 7 100 à 16 500 m<sup>3</sup>/s ; débit maximum entrant dans le barrage d'Amaluza : de 5 500 à 12 000 m<sup>3</sup>/s ; débit maximum déversé au barrage d'Amaluza de 0 à 3 033 m<sup>3</sup>/s ; profondeurs maximums des zones inondées de 8 à 16 m ; temps de montée : de 6 à 8 heures et temps de transfert de la crue à la ville de Paute et à Amaluza respectivement de 1,5 et 3 heures. La figure 4 reproduit les hydrogrammes observés en plusieurs sites.

Fig. 4 - Hydrogramme de rupture en plusieurs sites.

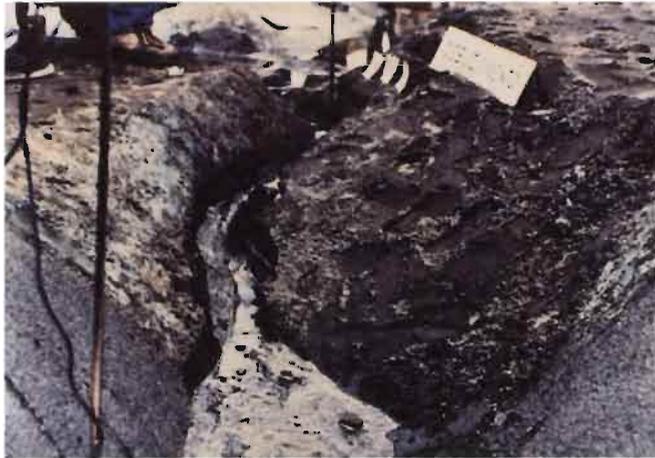
Fig. 5 - Simulation sur modèle réduit : phase initiale d'érosion régressive lente du canal.

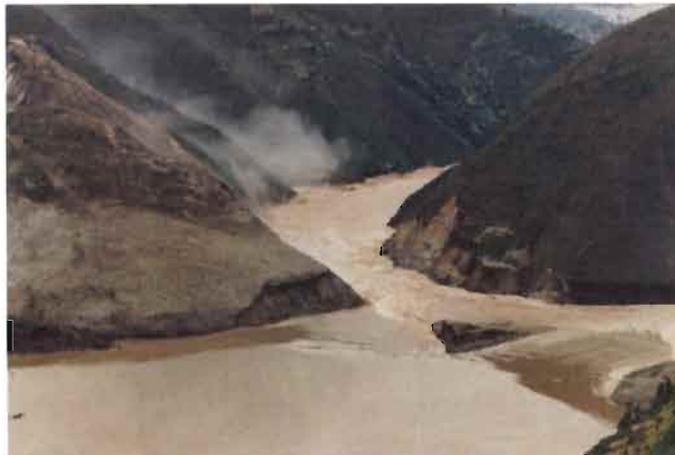
Cette rupture a eu lieu, dans un contexte de démobilisation générale, le samedi 1<sup>er</sup> mai au matin, c'est-à-dire près d'une semaine après la date prévue. Une fois amorcé, le processus de rupture a été plus rapide que ne l'avaient supposé la plupart des experts. Le 30 avril, à 17h30, les militaires avaient tiré des missiles anti-char, pour tenter, sans succès, de fissurer un gros bloc qui obstruait le canal. Le 1<sup>er</sup> mai au matin, à 5h30 le débit est estimé à environ 200 m<sup>3</sup>/s. Puis tout va très vite. Le processus de rupture est amorcé. À 7h15, les mesures limnimétriques indiquent que le niveau du lac commence à baisser. À 8h, la télévision montre des images impressionnantes des écoulements et de l'érosion du barrage. Entre 9h et 10h, on observe une baisse du niveau du lac de plus de 4 mètres, ce qui correspond à un volume évacué de 30 millions de m<sup>3</sup> et donc à un débit moyen proche de 9 000 m<sup>3</sup>/s. Les estimations du débit maximum, qui ont eu lieu vers 9h 40, oscillent entre 9 000 m<sup>3</sup>/s et 14 000 m<sup>3</sup>/s et celle de la vitesse maximum immédiatement en aval du lieu de rupture entre 15 et 20 m/s.

Fig. 6 - L'érosion exponentielle réelle du barrage de la Josefina.

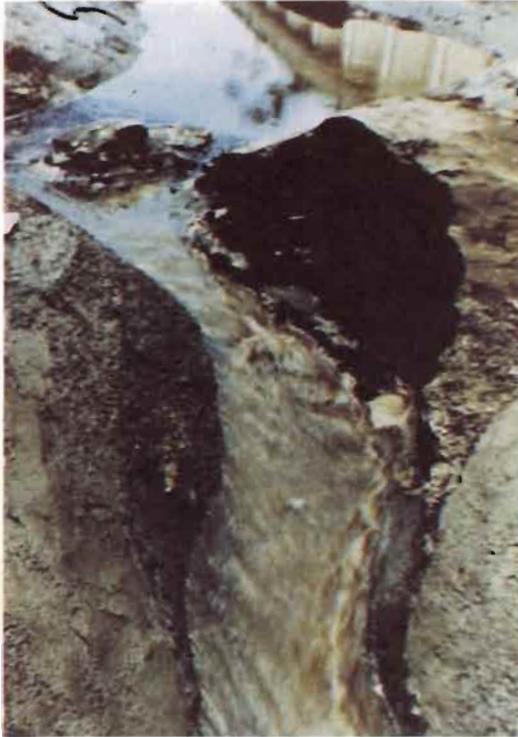
Fig. 7 - Simulation sur modèle réduit : phase d'érosion exponentielle du barrage.
