# 广州“3.19”“宇航 2017”船 触碰港珠澳大桥 26#桥墩防撞桩事故调查报告

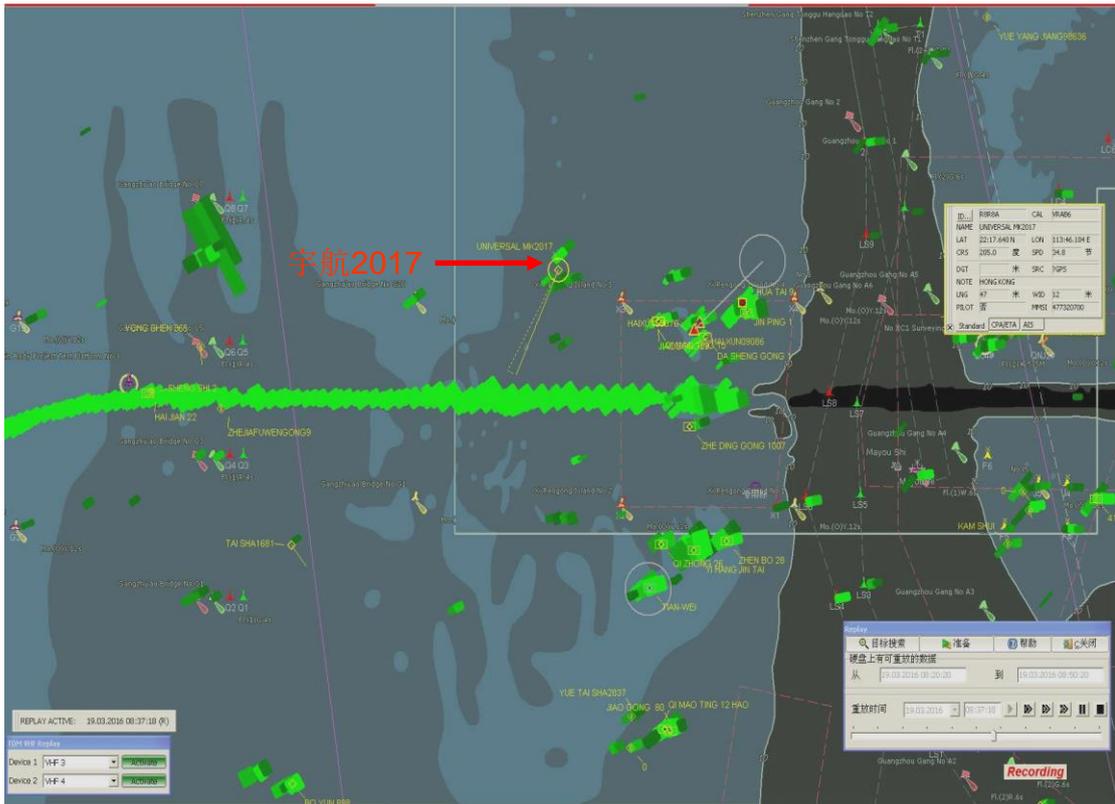
图：0837 时“宇航 2017”船船位

0837 时 57 秒，该船距离港珠澳大桥 481 米，航速 33.1 节，航向 192°，已偏向高速客船专用临时航路右侧航行。

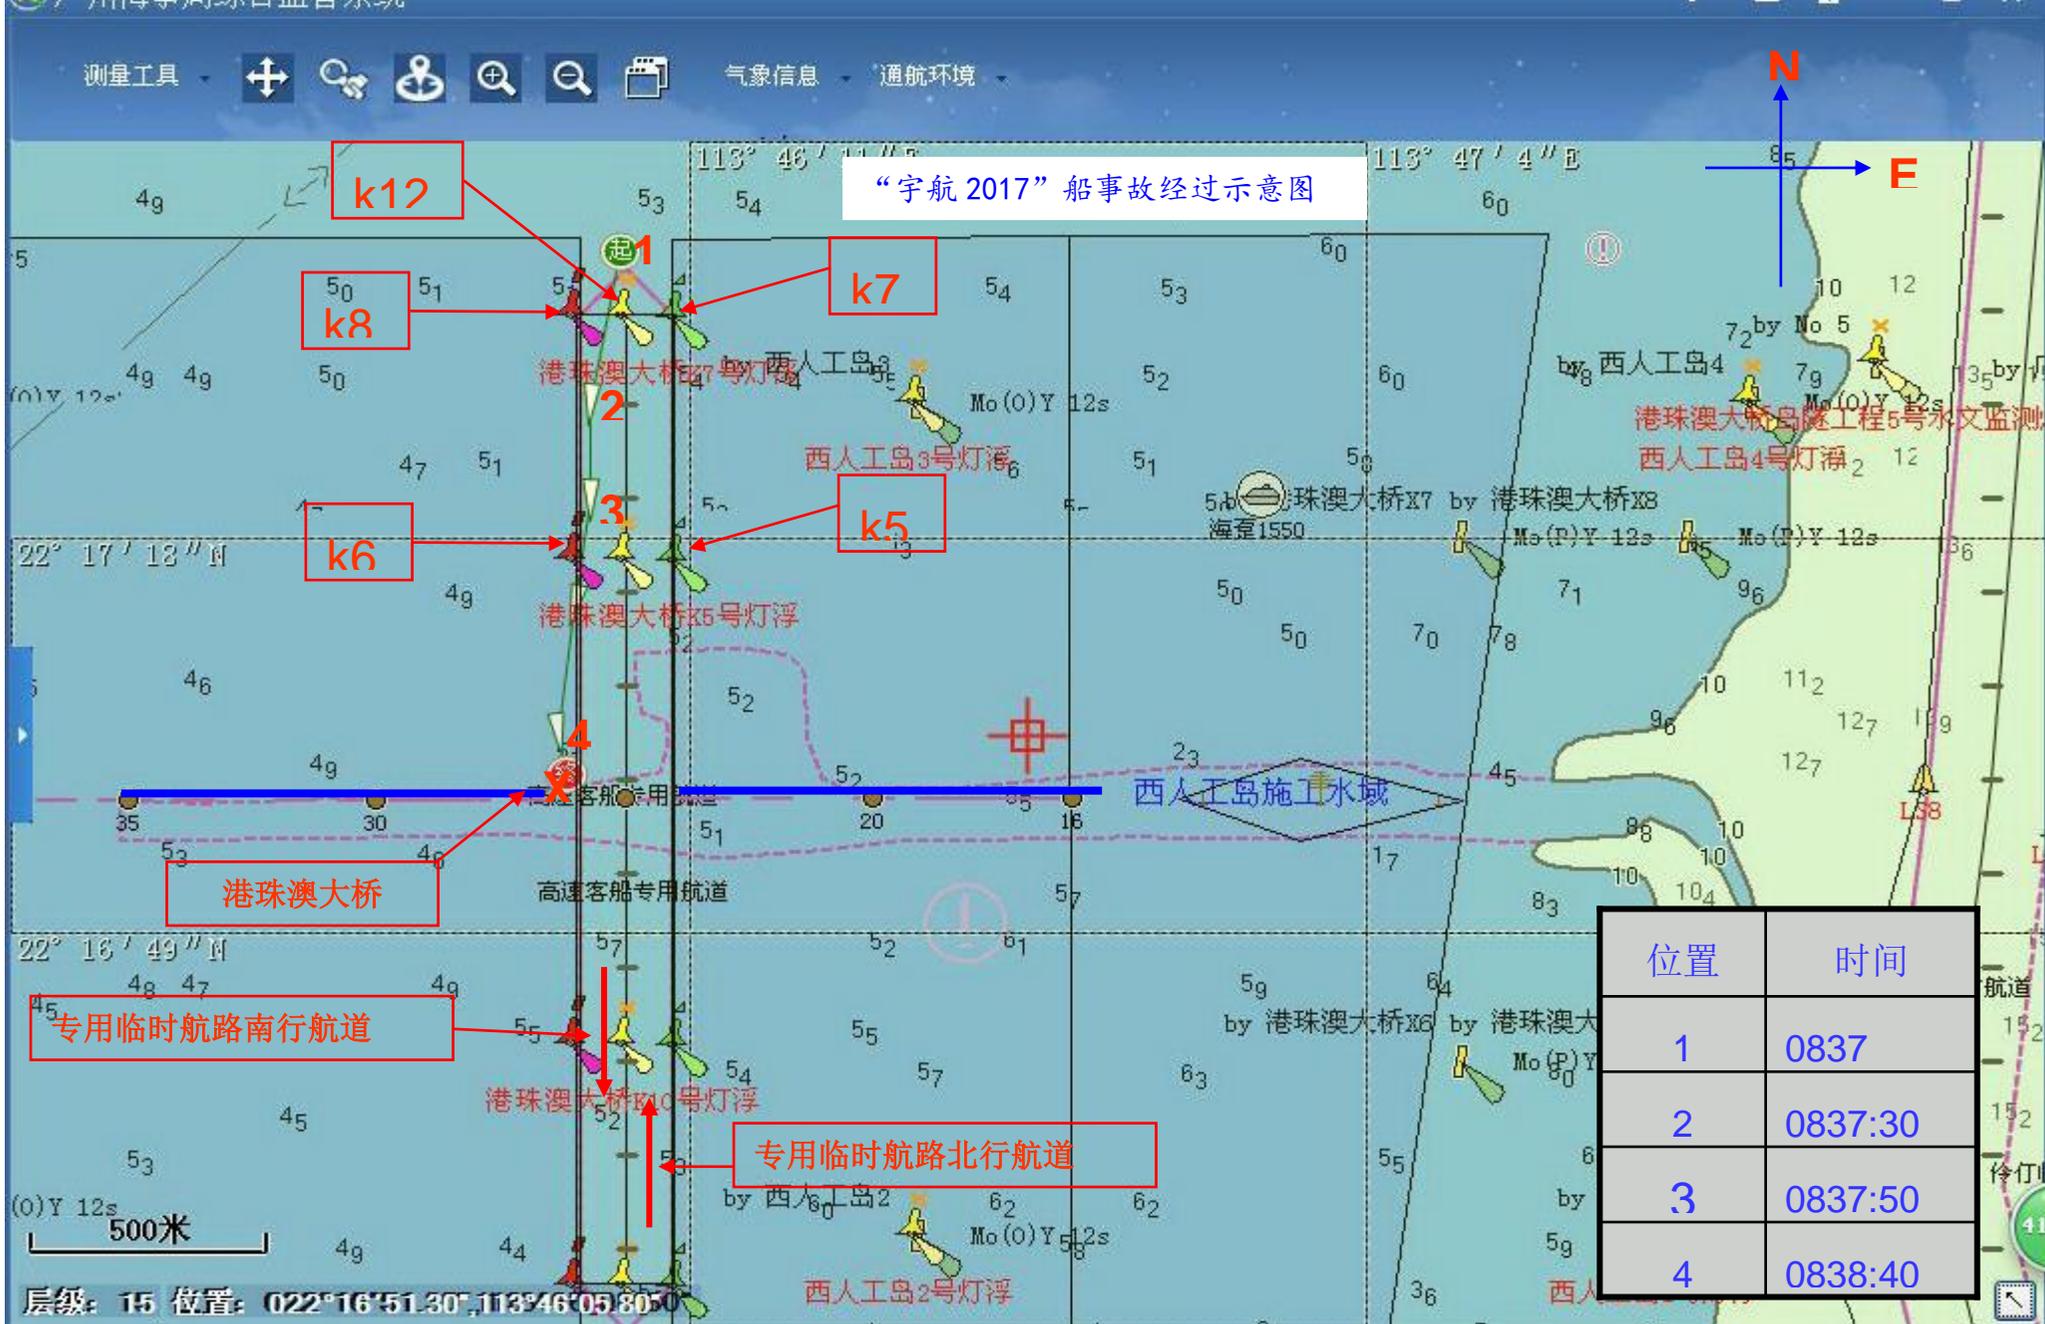
0838  $\frac{2}{3}$  时，该船触碰港珠澳大桥 26#桥墩北侧 3 根防撞桩。碰撞时，该船航速 2 节，船首向 166°。

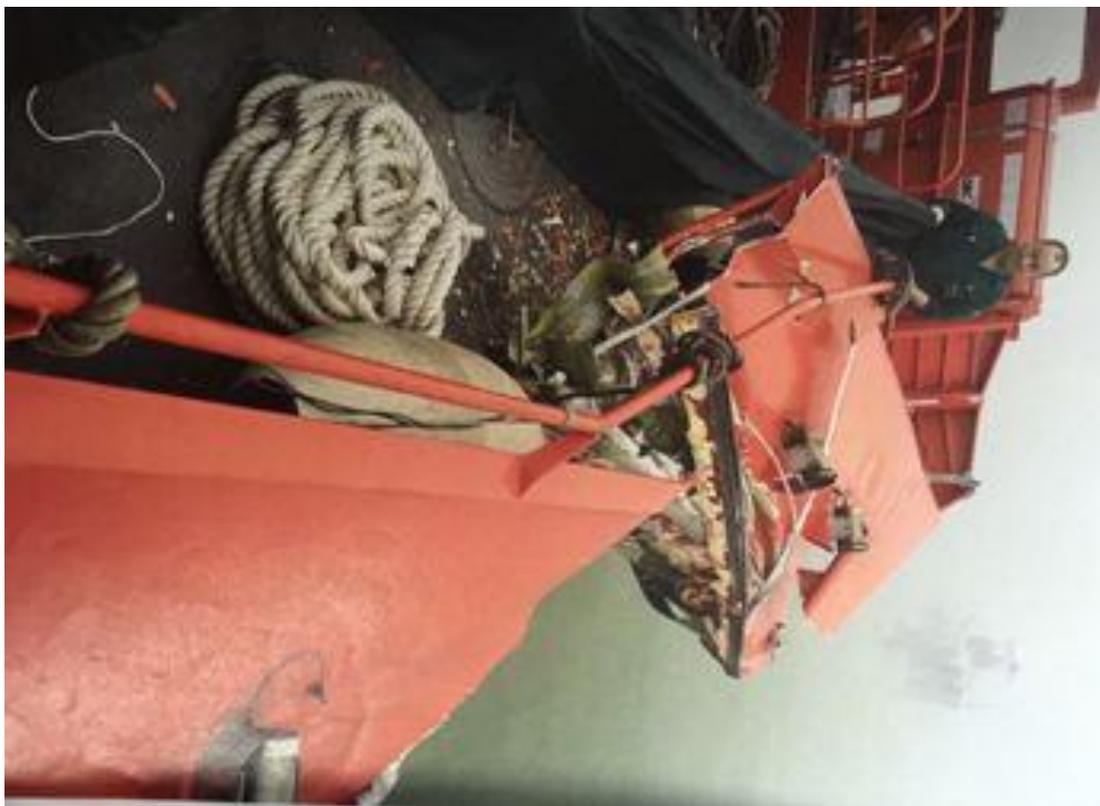
事故后，经检查无人员伤亡，发现左船艏水线以上有破损，船舶没有进水，对全船广播通报发生触碰事故，安抚旅客情绪，向公司报告事故情况。约5分钟后，该船离开事故现场，继续驶往澳门。抵达澳门后，向澳门港务局报告，澳门港务局要求该船向广州海事局报告，并提供广州交管中心电话号码，该船才打电话向广州交管中心报告事故情况。

该船船艏左侧损坏，直接经济损失约10万元；港珠澳大桥26#桥墩北侧3根防撞桩倾斜变形。

图：“宇航 2017” 船损坏部位照片

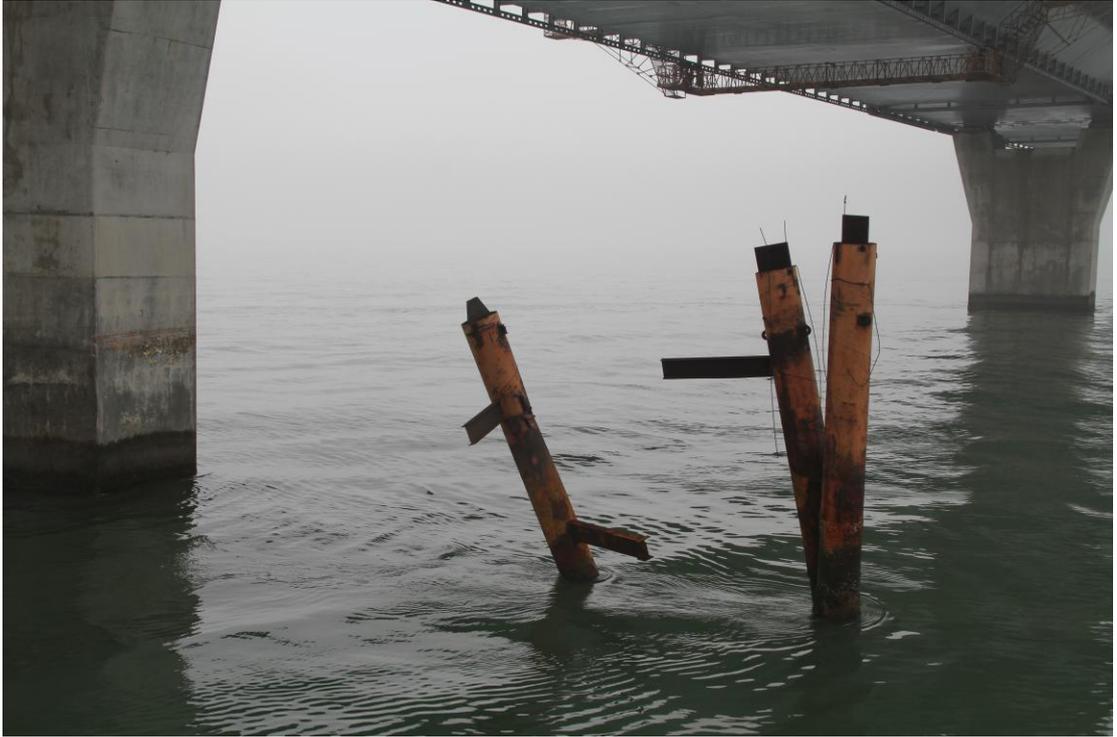
图：事故后，港珠澳大桥 26#桥墩防撞桩照片
