一、 發明名稱	中文	薄膜電晶體陣列基板及其修補方法
	英文	THIN FILM TRANSISTOR ARRAY SUBSTRATE AND REPAIRING METHOD OF THE SAM
二、 發明人 (共3人)	姓名 (中文)	1. 來漢中
	姓名 (英文)	1. LAI, HAN CHUNG
	國籍 (中英文)	1. 中華民國 TW
	住居所 (中文)	1. 桃園縣中壢市內壢成功路122巷63弄20號
	住居所 (英文)	1. NO. 20, ALLEY 63, LANE 122, CHENGKUNG RD., CHUNGLI, TAOYUAN HSIEN, TAIWAN, R. O. C.
三、 申請人 (共1人)	名稱或姓名 (中文)	1. 友達光電股份有限公司
	名稱或姓名 (英文)	1. AU OPTRONICS CORPORATION
	國籍 (中英文)	1. 中華民國 TW
	住居所 (營業所) (中文)	1. 新竹科學工業園區新竹市力行二路一號 (本地址與前向貴局申請者相同)
	住居所 (營業所) (英文)	1. NO. 1, LI-HSIN RD. II, SCIENCE-BASED INDUSTRIAL PARK, HSINCHU, TAIWAN, R. O. C.
	代表人 (中文)	1. 李焜耀
	代表人 (英文)	1. LEE, KUN YAO

本發明是有關於一種薄膜電晶體陣列基板(TFT array substrate)及其修補方法，且特別是有關於一種能夠確保修補良率之薄膜電晶體陣列基板及其修補方法。

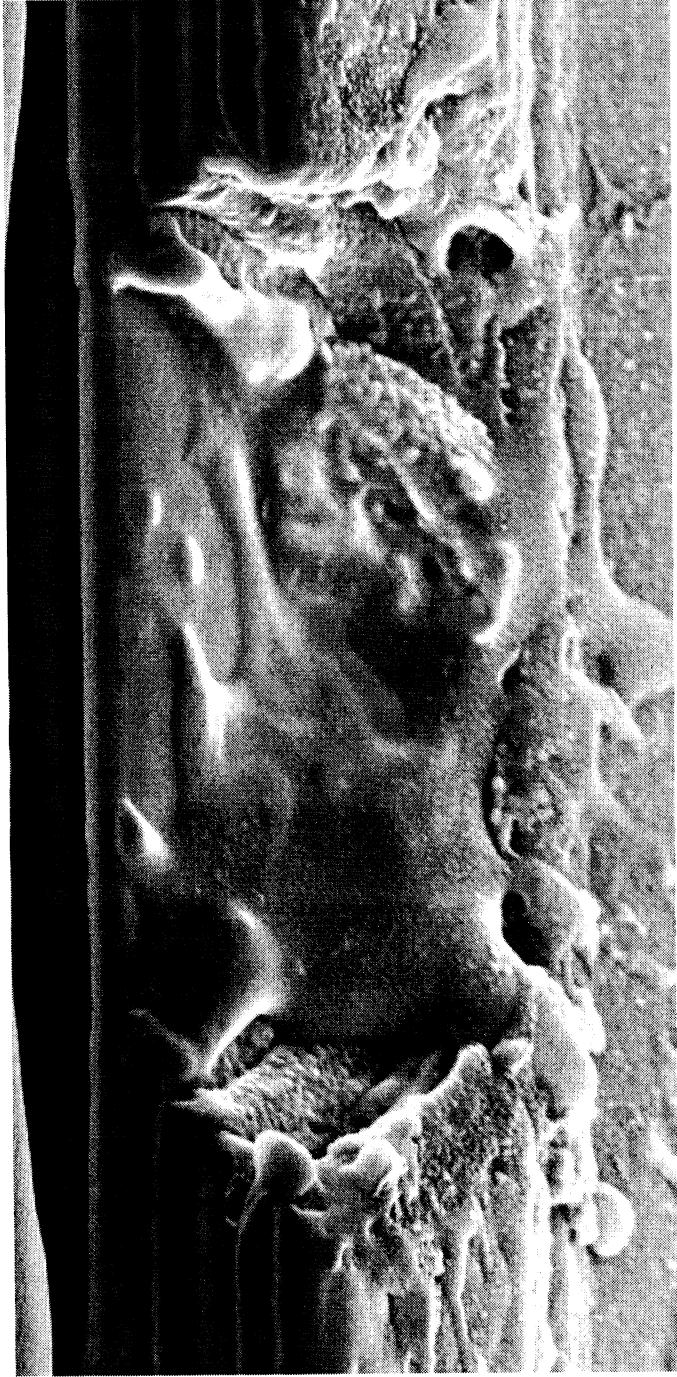
第 7 圖

示為依照本發明一較佳實施例在進行雷射修補之後修補處之剖面圖。首先請參照第7圖，正常配線係與待熔接修補墊相熔接之後，二者熔接後的表面並不會有明顯的翹曲輪廓產生。因此，藉由雷射化學氣相沈積所形成之修補配線在此修補處亦不易有斷裂的現象產生。

第7圖繪示為依照本發明一較佳實施例在正常配線係與待熔接修補墊相熔接之後修補處之剖面圖。
