# Gransking av helikoptersikkerhet i Statoil etter helikopterulykken den 29. april 2016

## Granskingsrapport COA INV

### Helikoptersikkerhet i Statoil etter helikopterulykken den 29. april 2016

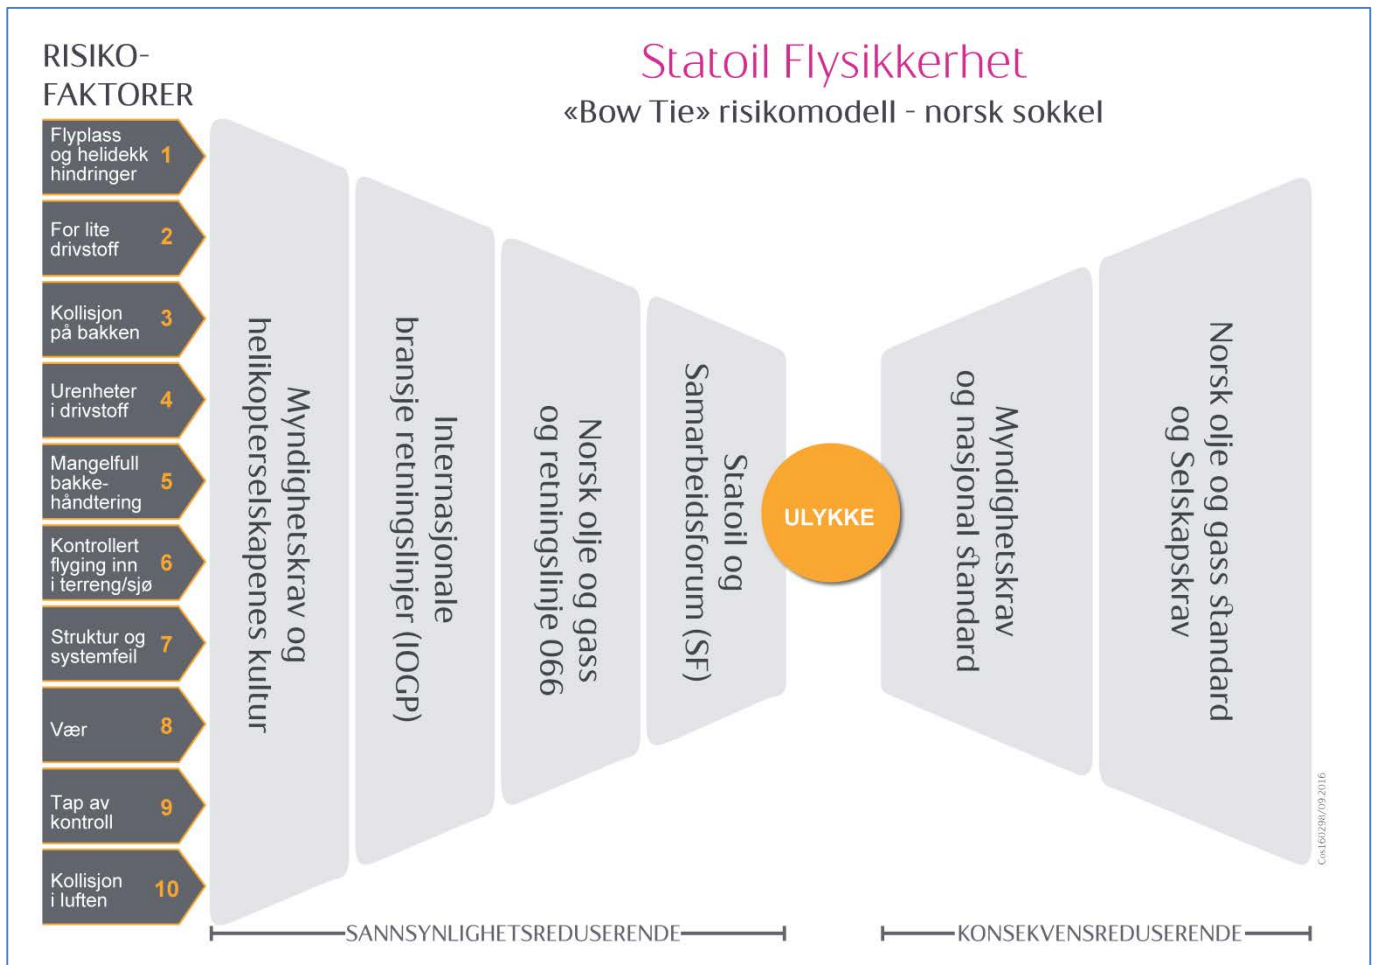
Figur 3-1 «Bow Tie» risikomodell - norsk sokkel (Kilde: Statoils avdeling for Flysikkerhet)

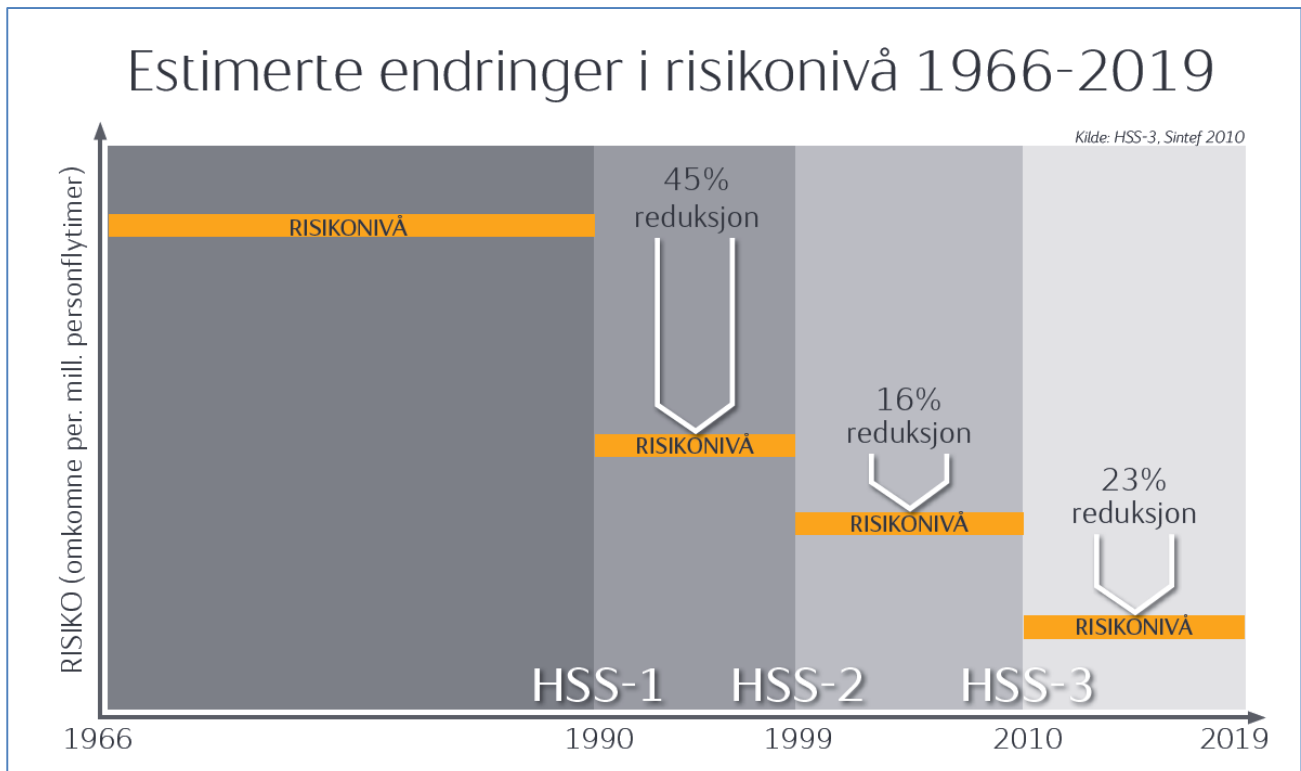
**Figur 3-2** Estimerte endringer i risikonivå 1966 – 2019 (Kilde: HSS-3, SINTEF, 2010)

**Figur 3-2** viser estimert risikoreduksjon i de tre periodene som er studert i helikoptersikkerhetsstudiene. I HSS-2 ble risikoreduksjonen mellom de to første periodene estimert til 45 %. I HSS-3 ble det estimert en ytterligere risikoreduksjon på 16 % for den etterfølgende perioden (1999–2009), og videre 23 % for den kommende tiårsperioden (2010–2019). Den siste risikoreduksjonen forutsatte at planlagte forbedringer i 2010 ble gjennomført, jf. **App C**. I tillegg vil en oppnå ytterligere risikoreduksjon dersom man implementerer flere av de foreslåtte sikkerhetsfremmende tiltakene.
